Tratamiento con Inyecciones de Compensación en Pozos del Colegio Consejo Provincial Pichincha

IFCE CIMENTACIONES
ECUADOR

Propiedad:	MUNICIPIO DEL DISTRITO METROPOLITANO DE QUITO
Cliente:	ODEBRECHT-ACCIONA
Localización:	Quito (Ecuador)
Periodo de ejecución:	2017

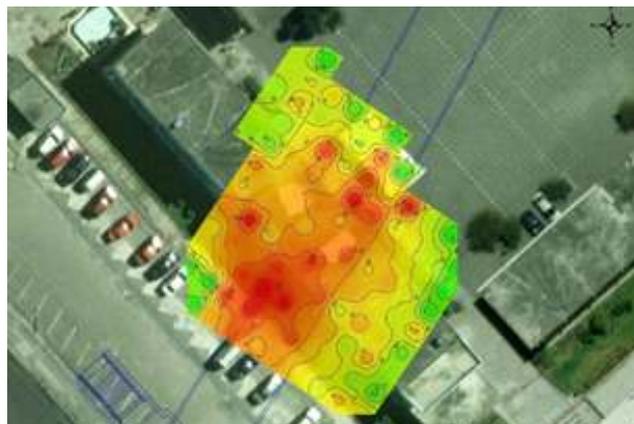
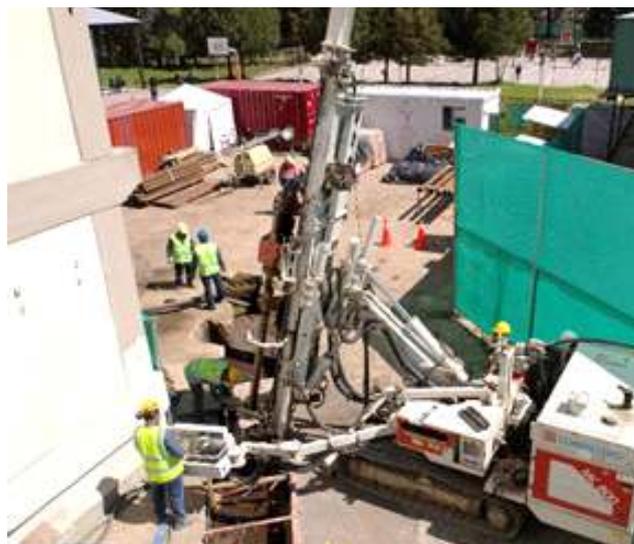
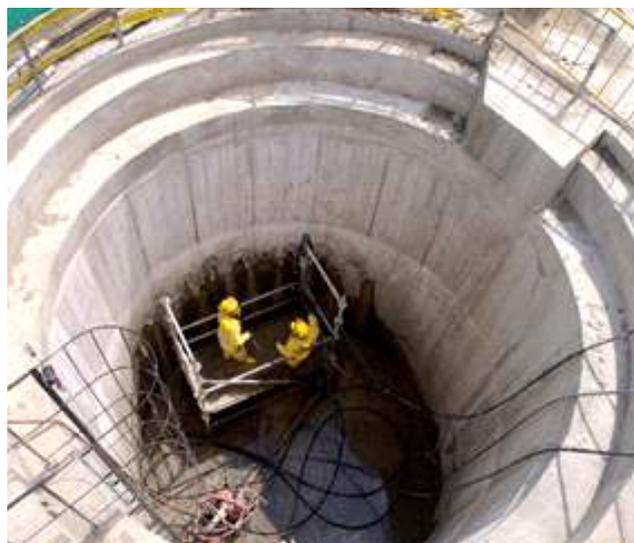
Se inyectaron más de 170.000 litros por un total de 1320 manguitos distribuidos en 25 taladros del pozo norte y 19 taladros del pozo sur. Los taladros eran de diámetro de 150 mm y longitudes entre 26 y 34 m y estaban armados con tubería de acero provista de un manguito cada metro.

Además de estos tratamientos con inyecciones desde abanicos de taladros subhorizontales bajo la cimentación de estructuras, también se ejecutó una pantalla con micropilotes para la protección de una edificación del colegio. Entre el 17 de enero y el 16 de febrero se ejecutaron un total de 95 micropilotes de 200 mm de diámetro que sumaban más de 1700 metros lineales de perforación. Estos micropilotes tenían inclinación comprendidas entre 13° y 22° con respecto a la vertical. La armadura instalada fue de 139 mm de diámetro y 9 mm de espesor. Se utilizaron más de 64 toneladas de cemento en la mezcla inyectada.
